認證編號 CPF71020257051

## 車輛資料 Vehicle Information

## 車輛認證總結報告 Vehicle Inspection Findings

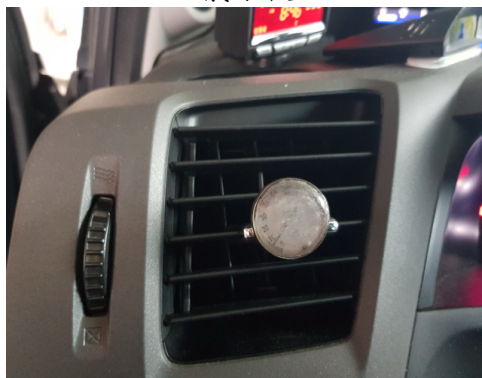
空調溫度

| 5. 前空調風速開關各段風速 | 正常 | 6. 前空調冷氣作動中央出風口溫度 | 7°C |
