認證編號 CPF71020257055

## 車輛資料 Vehicle Information

## 車輛認證總結報告 Vehicle Inspection Findings

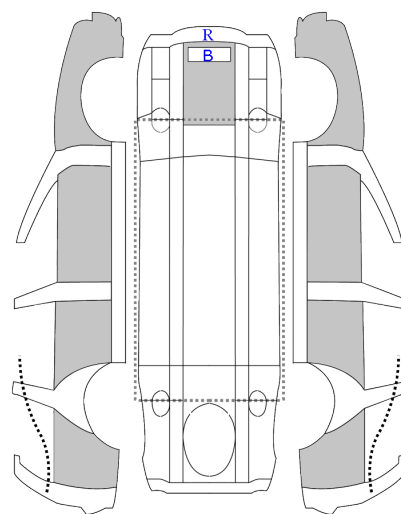
車骨結構圖

本車體骨架結構無修復跡象。

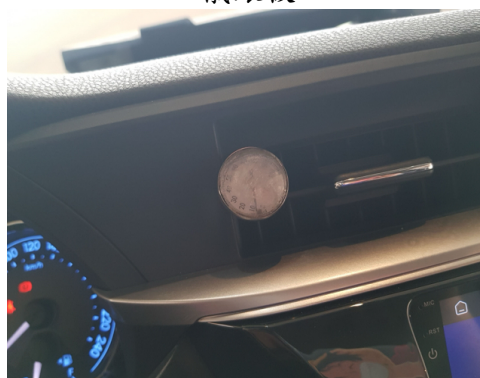
空調溫度

| 5. 前空調風速開關各段風速 | 正常 | 6. 前空調冷氣作動中央出風口溫度 | 7°C |
