認證編號 CPF71020257061

## 車輛資料 Vehicle Information

## 車輛認證總結報告 Vehicle Inspection Findings

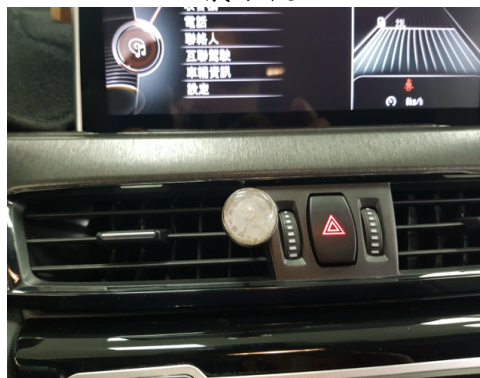
空調溫度

| 5. 前空調風速開關各段風速 | 正常 | 6. 前空調冷氣作動中央出風口溫度 | 7°C |
