認證編號 CPF71020257071

## 車輛資料 Vehicle Information

| 車型 Model | ALTIS |

## 車輛認證總結報告 Vehicle Inspection Findings

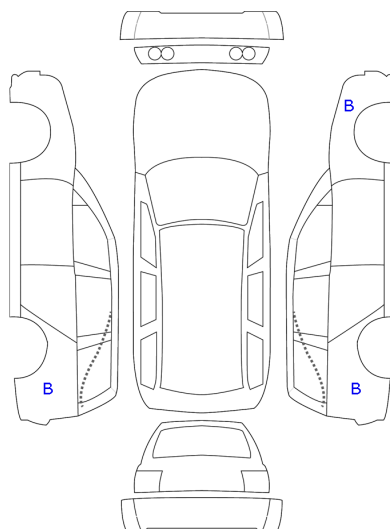
車體外觀圖

原廠封膠召回。

④ 鈑件鏽蝕、斑剝或鏽穿

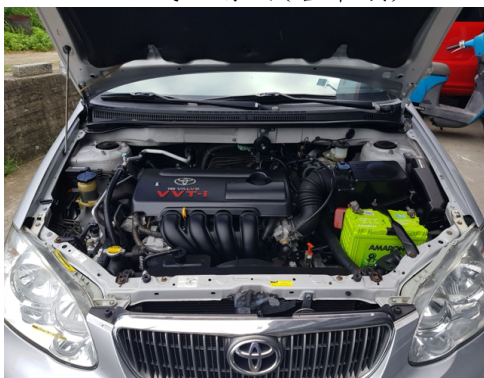
引擎室

| 5. 外觀有無漏油/水跡象 | 異常 | 6. 運轉時有無抖動或異常聲響 | 正常 |

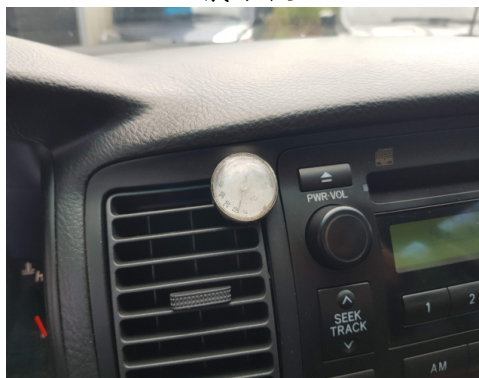
空調溫度

| 5. 前空調風速開關各段風速 | 正常 | 6. 前空調冷氣作動中央出風口溫度 | 7°C |
