認證編號 CPF71020257085

## 車輛資料 Vehicle Information

## 車輛認證總結報告 Vehicle Inspection Findings

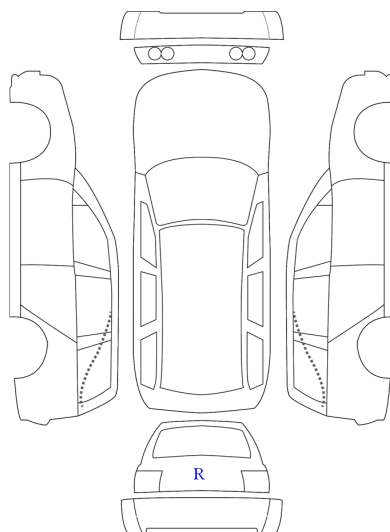
車體外觀圖

本車引擎號碼無異常。

本車車身號碼無異常。

本車輛無泡水跡象。

本車體骨架結構無修復跡象。 X 更換

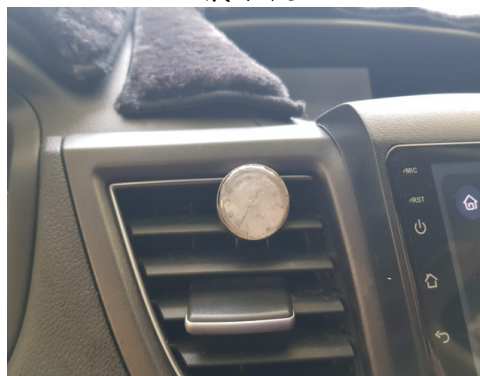
空調溫度

| 5. 前空調風速開關各段風速 | 正常 | 6. 前空調冷氣作動中央出風口溫度 | 7°C |
