車輛認證總結報告 Vehicle Inspection Findings

查定編號 CPF71020257107

廠牌 Make	TOYOTA
車型 Model	CAMRY
年份 Year	2018/11
排氣量 Displacement	2,494
車身號碼 VIN	JTNBF3HK90302****
引擎號碼 Engine Number	無引擎號碼
現況實車里程 Mileage (僅揭露, 不具保證效力)	131,553

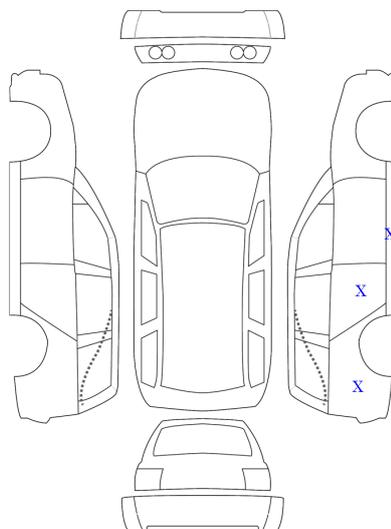
車體外觀圖

右側有鈹修痕。
右後方有鈹修痕。
