# YES 車輛認證書

受檢測車輛通過YES認證鑑定標準  
This vehicle has passed the YES Evaluation Standard

認證編號 CPF71020257138

## 車輛認證總結報告 Vehicle Inspection Findings

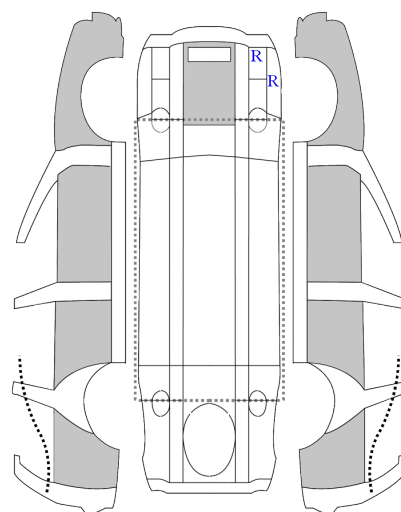
車骨結構圖

本車引擎號碼無異常。 S 鈑件鏽蝕、斑剝或鏽穿  
本車車身號碼無異常。 B 受損面積約一個拳頭(含)以上  
本車輛無泡水跡象。 R 鈑件校正痕跡  
本車體骨架結構無修復跡象。 X 更換

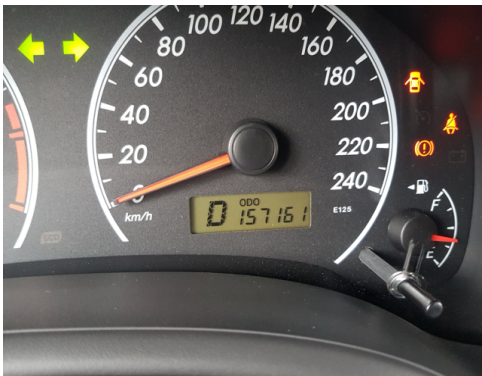
| 現況實車里程 Mileage<br>(僅揭露，不具保證效力) | 157,161 |

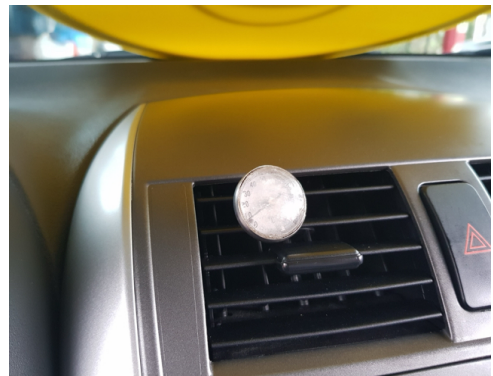
空調溫度

| 5. 前空調風速開關各段風速 | 正常 | 6. 前空調冷氣作動中央出風口溫度 | 7°C |
