# YES 車輛認證書

認證編號 CPF71020257142

| 車型 Model | MAZDA3 |

## 車輛認證總結報告 Vehicle Inspection Findings

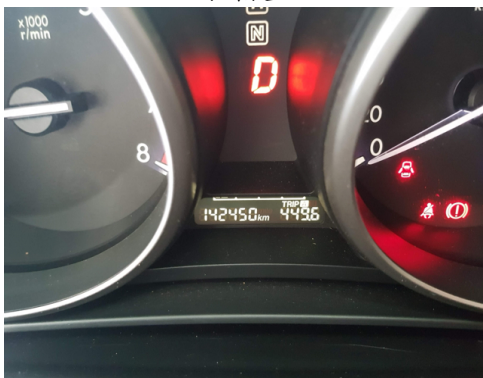
| 現況實車里程 Mileage<br>(僅揭露，不具保證效力) | 142,450 |

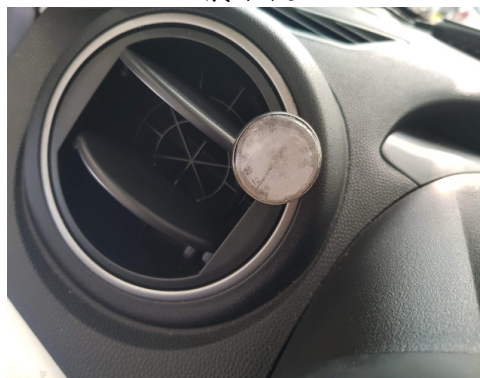
空調溫度

| 5. 前空調風速開關各段風速 | 正常 | 6. 前空調冷氣作動中央出風口溫度 | 7°C |
