認證編號 CPF71020257145

## 車輛資料 Vehicle Information

## 車輛認證總結報告 Vehicle Inspection Findings

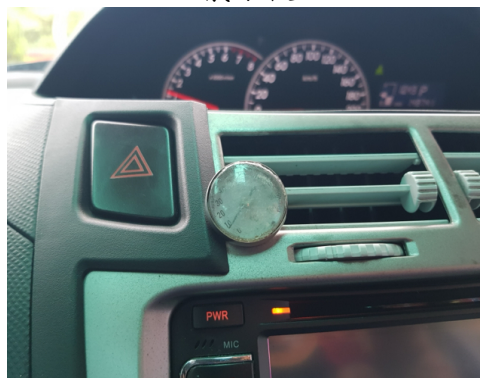
空調溫度

| 5. 前空調風速開關各段風速 | 正常 | 6. 前空調冷氣作動中央出風口溫度 | 7°C |
