認證編號 CPF71020258014

## 車輛資料 Vehicle Information

## 車輛認證總結報告 Vehicle Inspection Findings

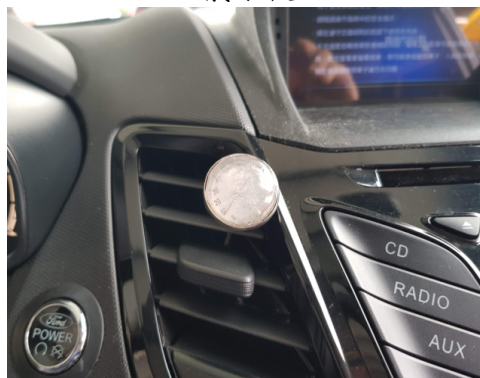
空調溫度

| 5. 前空調風速開關各段風速 | 正常 | 6. 前空調冷氣作動中央出風口溫度 | 7°C |
