查定編號 CPF71020258023

廠牌 Make	MITSUBISHI
車型 Model	VERYCA
年份 Year	2021/09
排氣量 Displacement	1,488
車身號碼 VIN	RKMCP5155NY27****
引擎號碼 Engine Number	***5VPJ003**
現況實車里程 Mileage (僅揭露, 不具保證效力)	99,046

車輛認證總結報告 Vehicle Inspection Findings

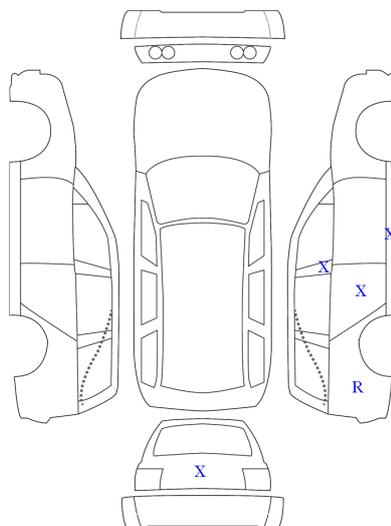
車體外觀圖

右側有鈹修痕。
右後方有鈹修痕。
正後方有鈹修痕。

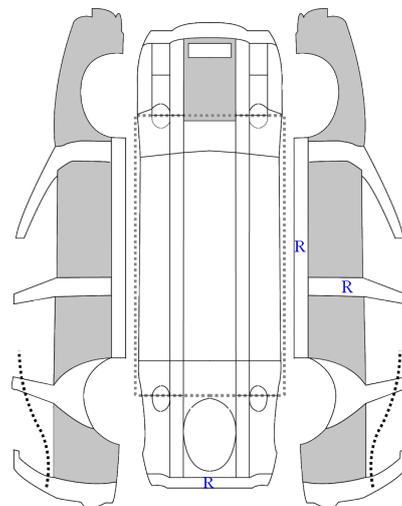
車骨結構圖

無任何異常之痕跡。
無任何異常之痕跡。
無任何泡水之痕跡。
異常
