# YES 車輛認證書

認證編號 CPF71020258033

| 廠牌 Make | VW |
| 車型 Model | GOLF |

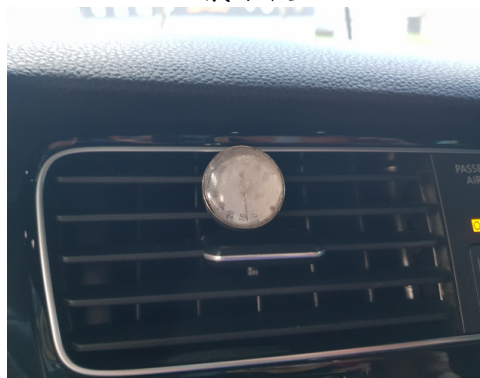
空調溫度

| 5. 前空調風速開關各段風速 | 正常 | 6. 前空調冷氣作動中央出風口溫度 | 7°C |
