# YES 車輛認證書

認證編號 CPF71020258041

| 車型 Model | SWIFT |
| 年份 Year | 2019/11 |

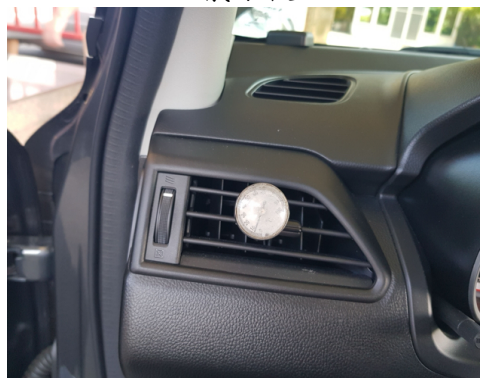
空調溫度

| 5. 前空調風速開關各段風速 | 正常 | 6. 前空調冷氣作動中央出風口溫度 | 7°C |
