認證編號 CPF71020258044

## 車輛資料 Vehicle Information

## 車輛認證總結報告 Vehicle Inspection Findings

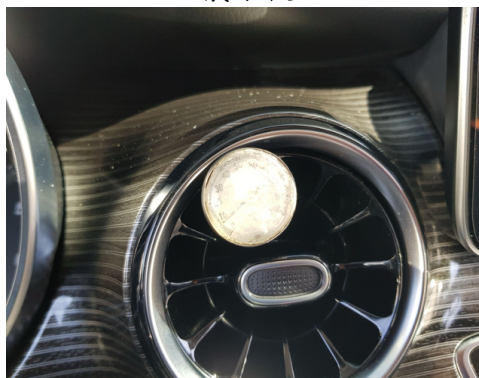
空調溫度

| 5. 前空調風速開關各段風速 | 正常 | 6. 前空調冷氣作動中央出風口溫度 | 7°C |
