認證編號 CPF71020258060

## 車輛資料 Vehicle Information

## 車輛認證總結報告 Vehicle Inspection Findings

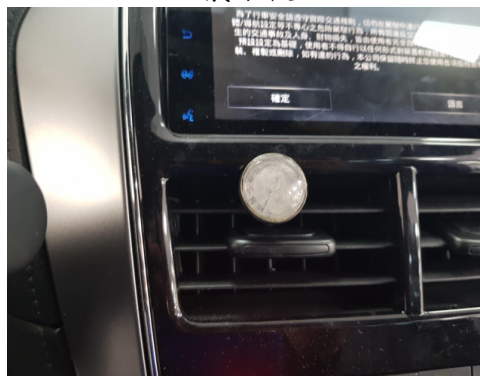
空調溫度

| 5. 前空調風速開關各段風速 | 正常 | 6. 前空調冷氣作動中央出風口溫度 | 7°C |
