認證編號 CPF71020258064

## 車輛資料 Vehicle Information

## 車輛認證總結報告 Vehicle Inspection Findings

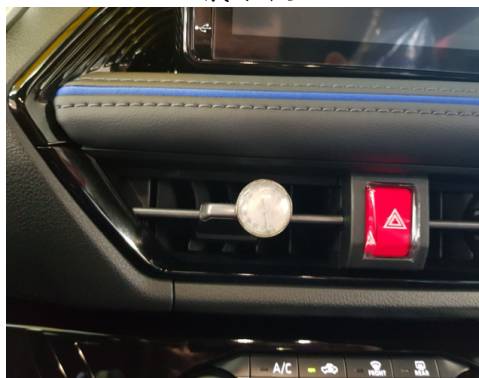
空調溫度

| 5. 前空調風速開關各段風速 | 正常 | 6. 前空調冷氣作動中央出風口溫度 | 7°C |
