# YES 車輛認證書

認證編號 CPF71020258074

| 車型 Model | GOLF |
| 年份 Year | 2017/03 |

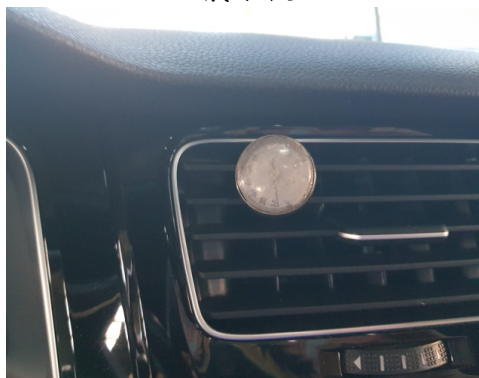
空調溫度

| 5. 前空調風速開關各段風速 | 正常 | 6. 前空調冷氣作動中央出風口溫度 | 7°C |
