認證編號 CPF71020258075

## 車輛資料 Vehicle Information

## 車輛認證總結報告 Vehicle Inspection Findings

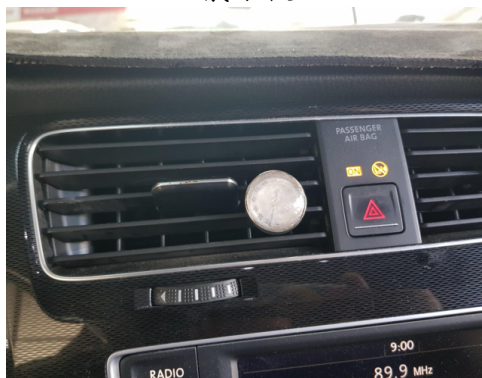
空調溫度

| 5. 前空調風速開關各段風速 | 正常 | 6. 前空調冷氣作動中央出風口溫度 | 7°C |
