認證編號 CPF71020258079

## 車輛資料 Vehicle Information

## 車輛認證總結報告 Vehicle Inspection Findings

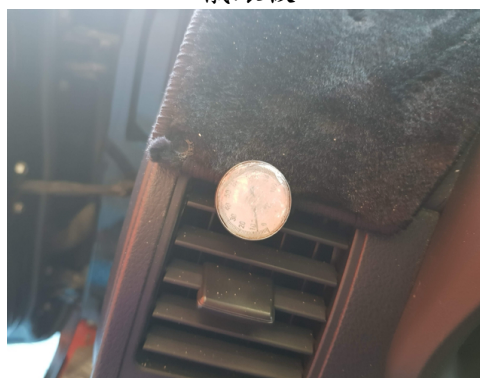
空調溫度

| 5. 前空調風速開關各段風速 | 正常 | 6. 前空調冷氣作動中央出風口溫度 | 7°C |
