認證編號 CPF71020258087

## 車輛資料 Vehicle Information

## 車輛認證總結報告 Vehicle Inspection Findings

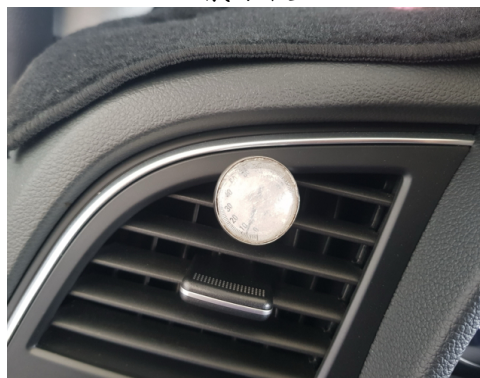
空調溫度

| 5. 前空調風速開關各段風速 | 正常 | 6. 前空調冷氣作動中央出風口溫度 | 7°C |
