# YES 車輛認證書

認證編號 CPF71020258097

| 車型 Model | MAZDA3 |
| 年份 Year | 2012/05 |

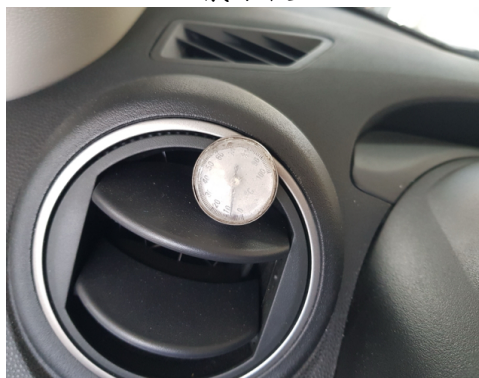
空調溫度

| 5. 前空調風速開關各段風速 | 正常 | 6. 前空調冷氣作動中央出風口溫度 | 7°C |
