認證編號 CPF71020258099

## 車輛資料 Vehicle Information

## 車輛認證總結報告 Vehicle Inspection Findings

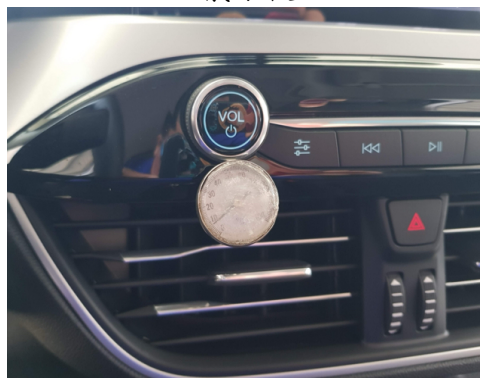
空調溫度

| 5. 前空調風速開關各段風速 | 正常 | 6. 前空調冷氣作動中央出風口溫度 | 7°C |
