# YES 車輛認證書

受檢測車輛通過YES認證鑑定標準  
This vehicle has passed the YES Evaluation Standard

認證編號 CPF71020258101

| 車型 Model | SWIFT |

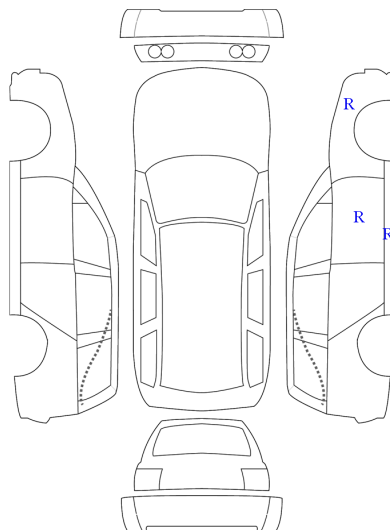
車體外觀圖

本車輛無泡水跡象。

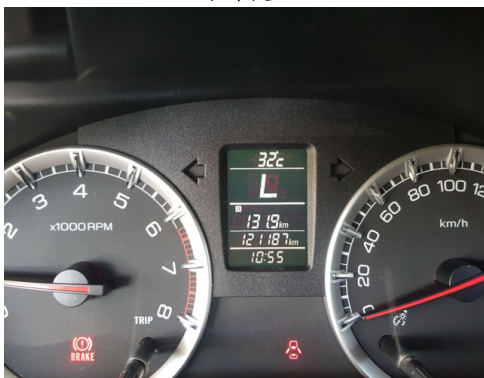
| 現況實車里程 Mileage<br>(僅揭露，不具保證效力) | 121,187 |

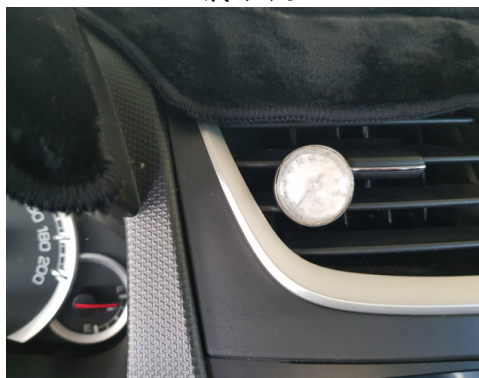
空調溫度

| 5. 前空調風速開關各段風速 | 正常 | 6. 前空調冷氣作動中央出風口溫度 | 7°C |
