認證編號 CPF71020258106

## 車輛資料 Vehicle Information

## 車輛認證總結報告 Vehicle Inspection Findings

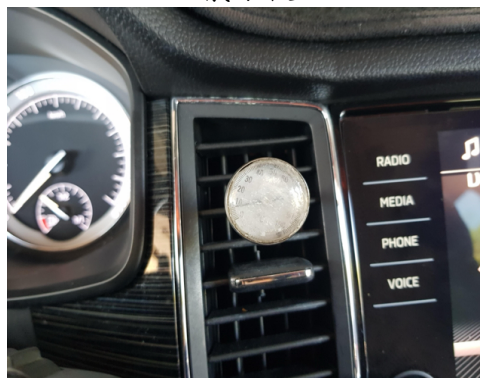
空調溫度

| 5. 前空調風速開關各段風速 | 正常 | 6. 前空調冷氣作動中央出風口溫度 | 7°C |
