# YES 車輛認證書

認證編號 CPF71020258121

| 廠牌 Make | NISSAN |
| 車型 Model | KICKS |

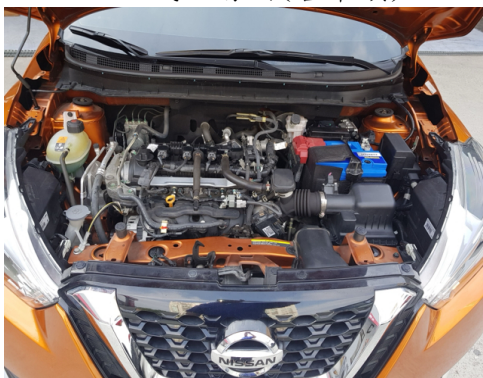
引擎室

本車引擎號碼無異常。

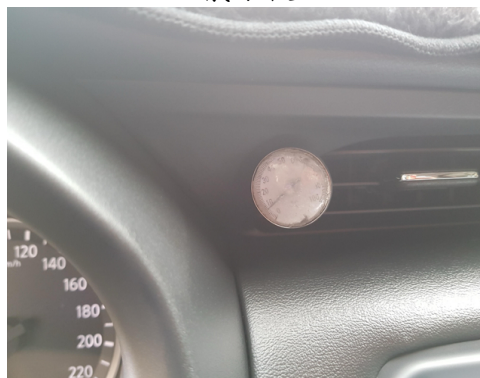
空調溫度

| 5. 前空調風速開關各段風速 | 正常 | 6. 前空調冷氣作動中央出風口溫度 | 7°C |
