# YES 車輛認證書

認證編號 CPF71020258130

| 廠牌 Make | TOYOTA |
| 車型 Model | VIOS |

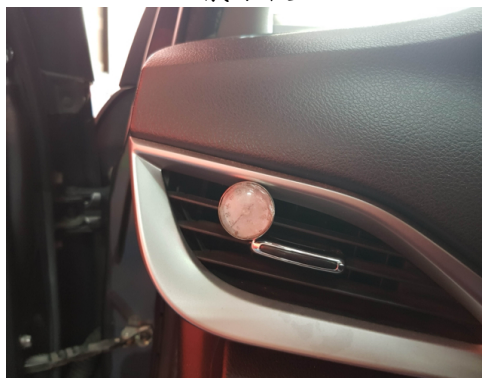
空調溫度

| 5. 前空調風速開關各段風速 | 正常 | 6. 前空調冷氣作動中央出風口溫度 | 7°C |
