認證編號 CPF71020258131

## 車輛資料 Vehicle Information

## 車輛認證總結報告 Vehicle Inspection Findings

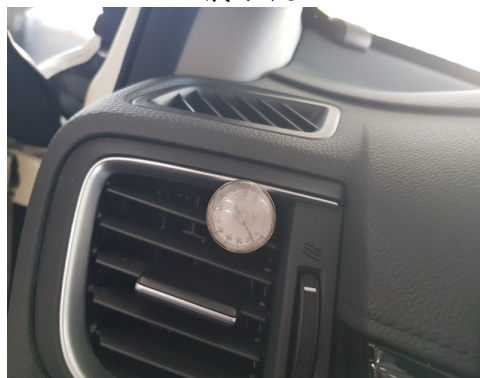
空調溫度

| 5. 前空調風速開關各段風速 | 正常 | 6. 前空調冷氣作動中央出風口溫度 | 7°C |
