# YES 車輛認證書

認證編號 CPF71020258133

| 車型 Model | ALTIS |
| 年份 Year | 2013/08 |

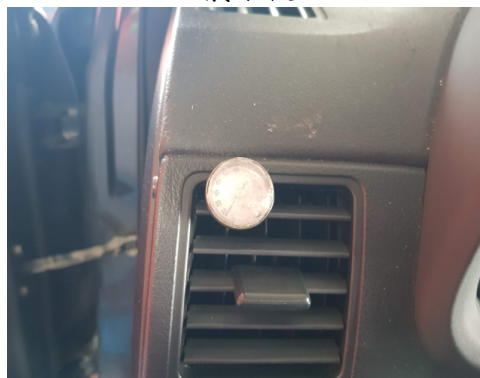
空調溫度

| 5. 前空調風速開關各段風速 | 正常 | 6. 前空調冷氣作動中央出風口溫度 | 7°C |
