# YES 車輛查定報告

## 車輛認證總結報告 Vehicle Inspection Findings

廠牌：MASERATI  
排檔型式：手自排  
儀表里程數：200,614

車型：GHIBLI  
引擎號碼：無引擎號碼  
車身號碼：ZAMSS57B00117\*\*\*\*

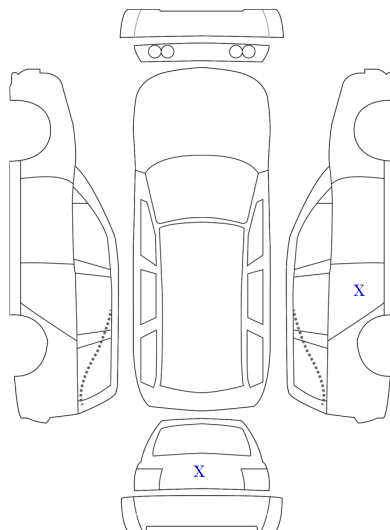
車體外觀圖

右側有鈑修痕。  
正後方有鈑修痕。

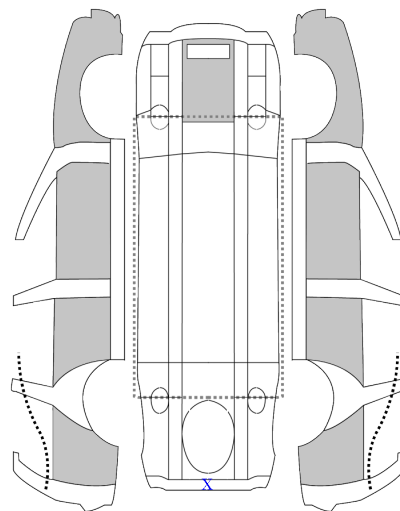
車骨結構圖

無此檢查項目  
無任何異常之痕跡。  
無任何泡水之痕跡。  
異常

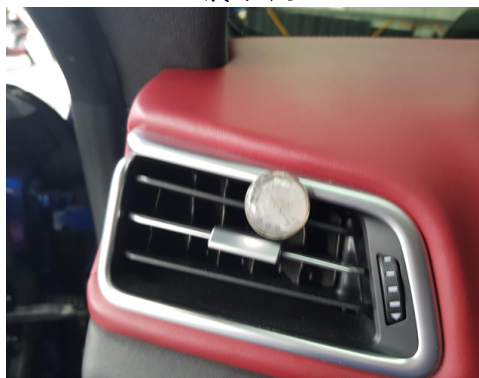
空調溫度

| 5. 前空調風速開關各段風速 | 正常 | 6. 前空調冷氣作動中央出風口溫度 | 7°C |
