# YES 車輛查定報告

**查定編號** CPF71020259001

## 車輛資料 Vehicle Information

## 車輛認證總結報告 Vehicle Inspection Findings

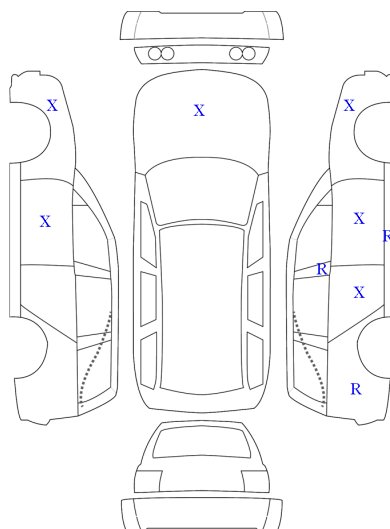
車體外觀圖

右側有鈑修痕。  
右前方有鈑修痕。  
右後方有鈑修痕。  
左側有鈑修痕。  
左前方有鈑修痕。  
正前方有鈑修痕。

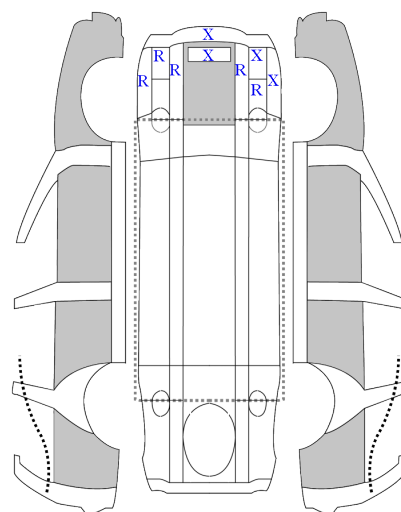
車骨結構圖

無任何異常之痕跡。  
無任何異常之痕跡。  
無任何泡水之痕跡。  
異常
