認證編號 CPF71020259011

## 車輛資料 Vehicle Information

## 車輛認證總結報告 Vehicle Inspection Findings

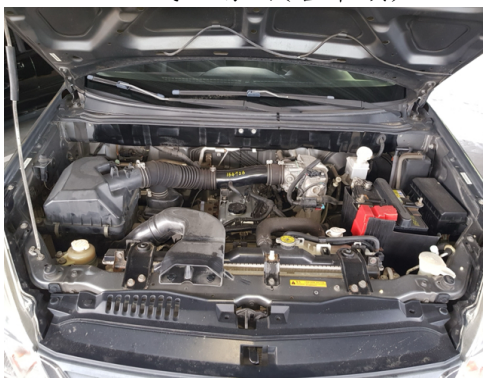
引擎室

| 5. 外觀有無漏油/水跡象 | 異常 | 6. 運轉時有無抖動或異常聲響 | 正常 |

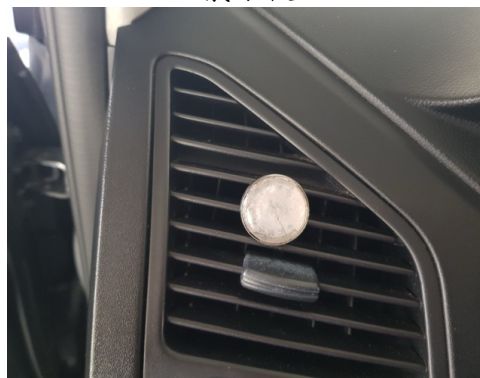
空調溫度

| 1. 檢查室外氣溫 | 33°C | 2. 後空調冷氣作動中央出風口溫度 | 8°C |
| 5. 前空調風速開關各段風速 | 正常 | 6. 前空調冷氣作動中央出風口溫度 | 7°C |
