# YES 車輛認證書

認證編號 CPF71020259014

## 車輛資料 Vehicle Information

## 車輛認證總結報告 Vehicle Inspection Findings

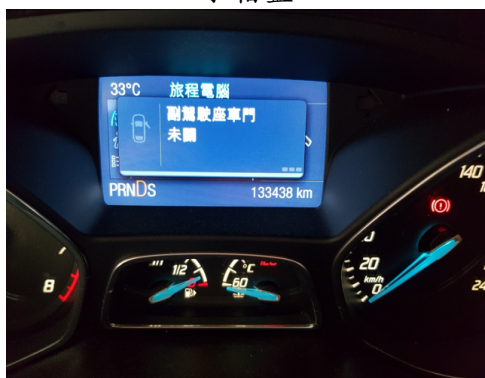
| 現況實車里程 Mileage<br>(僅揭露，不具保證效力) | 133,438 |

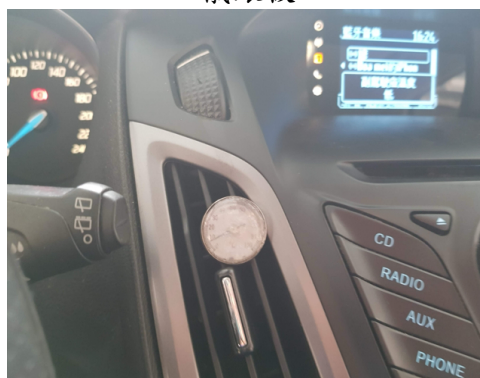
空調溫度

| 5. 前空調風速開關各段風速 | 正常 | 6. 前空調冷氣作動中央出風口溫度 | 7°C |
