認證編號 CPF71020259017

## 車輛資料 Vehicle Information

## 車輛認證總結報告 Vehicle Inspection Findings

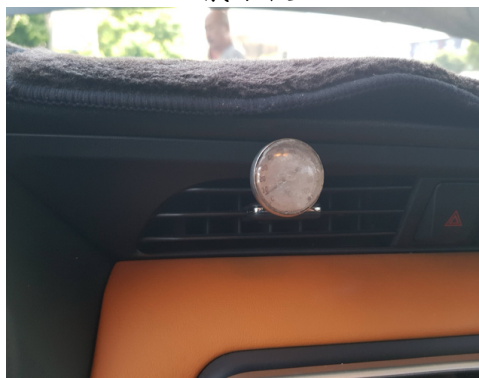
空調溫度

| 5. 前空調風速開關各段風速 | 正常 | 6. 前空調冷氣作動中央出風口溫度 | 7°C |
