認證編號 CPF71020259018

## 車輛資料 Vehicle Information

## 車輛認證總結報告 Vehicle Inspection Findings

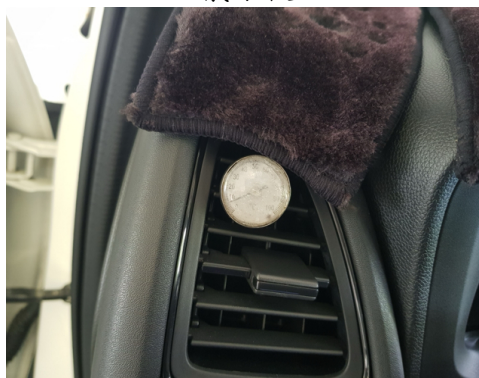
空調溫度

| 5. 前空調風速開關各段風速 | 正常 | 6. 前空調冷氣作動中央出風口溫度 | 7°C |
