# YES 車輛認證書

認證編號 CPF71020259044

| 廠牌 Make | NISSAN |
| 車型 Model | JUKE |

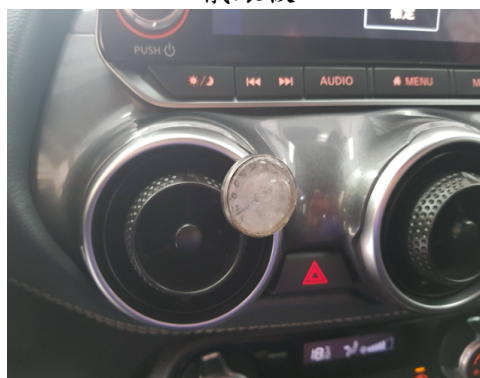
空調溫度

| 5. 前空調風速開關各段風速 | 正常 | 6. 前空調冷氣作動中央出風口溫度 | 7°C |
