認證編號 CPF71020259060

## 車輛資料 Vehicle Information

## 車輛認證總結報告 Vehicle Inspection Findings

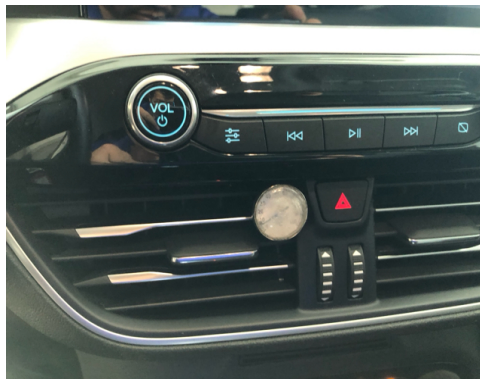
空調溫度

| 5. 前空調風速開關各段風速 | 正常 | 6. 前空調冷氣作動中央出風口溫度 | 7°C |
