認證編號 CPF71020259065

## 車輛資料 Vehicle Information

## 車輛認證總結報告 Vehicle Inspection Findings

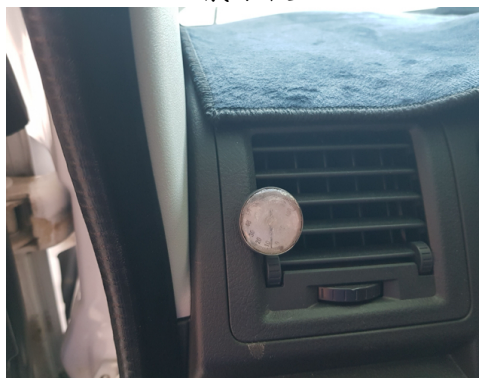
空調溫度

| 1. 檢查室外氣溫 | 35°C | 2. 後空調冷氣作動中央出風口溫度 | 無此項目 |
| 5. 前空調風速開關各段風速 | 正常 | 6. 前空調冷氣作動中央出風口溫度 | 7°C |
