認證編號 CPF71020259089

## 車輛資料 Vehicle Information

## 車輛認證總結報告 Vehicle Inspection Findings

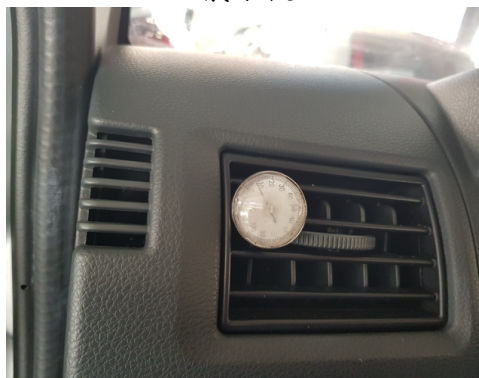
空調溫度

| 1. 檢查室外氣溫 | 35°C | 2. 後空調冷氣作動中央出風口溫度 | 8°C |
| 5. 前空調風速開關各段風速 | 正常 | 6. 前空調冷氣作動中央出風口溫度 | 7°C |
