認證編號 CPF71020259095

## 車輛資料 Vehicle Information

## 車輛認證總結報告 Vehicle Inspection Findings

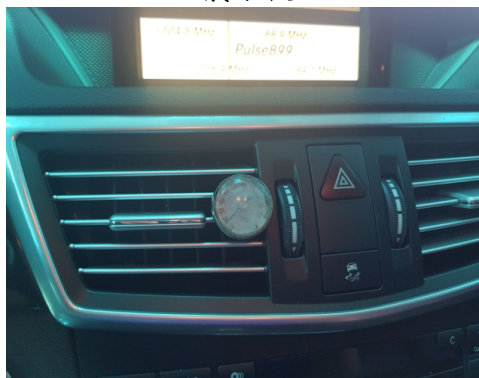
空調溫度

| 5. 前空調風速開關各段風速 | 正常 | 6. 前空調冷氣作動中央出風口溫度 | 7°C |
