認證編號 CPF71020259100

## 車輛資料 Vehicle Information

## 車輛認證總結報告 Vehicle Inspection Findings

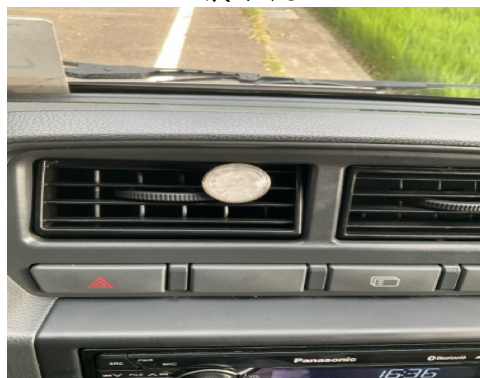
空調溫度

| 5. 前空調風速開關各段風速 | 正常 | 6. 前空調冷氣作動中央出風口溫度 | 7°C |
