# YES 車輛認證書

認證編號 CPF71020259101

| 廠牌 Make | HONDA |
| 車型 Model | CIVIC |

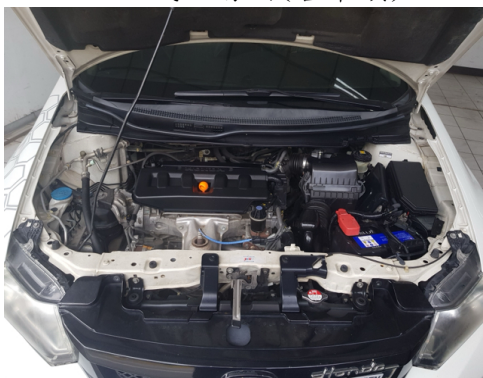
引擎室

| 5. 外觀有無漏油/水跡象 | 異常 | 6. 運轉時有無抖動或異常聲響 | 正常 |
