認證編號 CPF71020259123

## 車輛資料 Vehicle Information

| 廠牌 Make | MITSUBISHI |
| 車型 Model | DELICA |

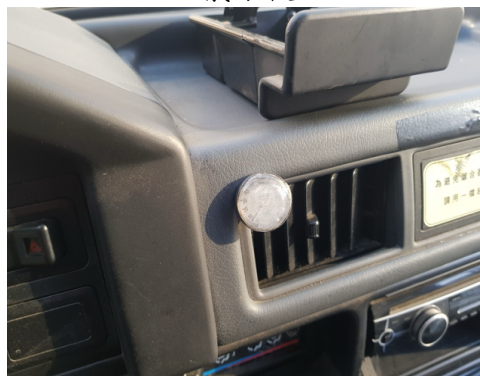
空調溫度

| 1. 檢查室外氣溫 | 32°C | 2. 後空調冷氣作動中央出風口溫度 | 8°C |
| 5. 前空調風速開關各段風速 | 正常 | 6. 前空調冷氣作動中央出風口溫度 | 7°C |
