認證編號 CPF7102025A001

## 車輛資料 Vehicle Information

| 廠牌 Make | SKODA |
| 車型 Model | KAMIQ |

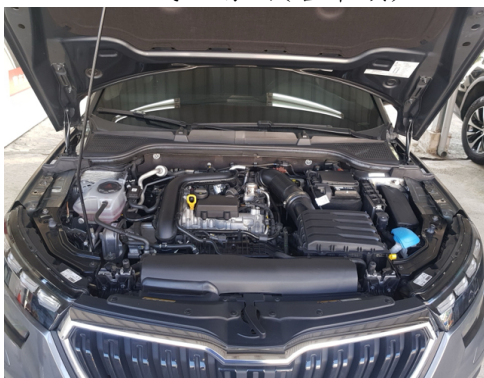
引擎室

本車引擎號碼無異常。

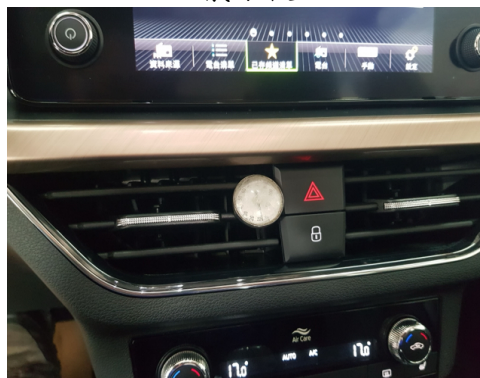
空調溫度

| 5. 前空調風速開關各段風速 | 正常 | 6. 前空調冷氣作動中央出風口溫度 | 7°C |
