認證編號 CPF7102025A013

## 車輛資料 Vehicle Information

## 車輛認證總結報告 Vehicle Inspection Findings

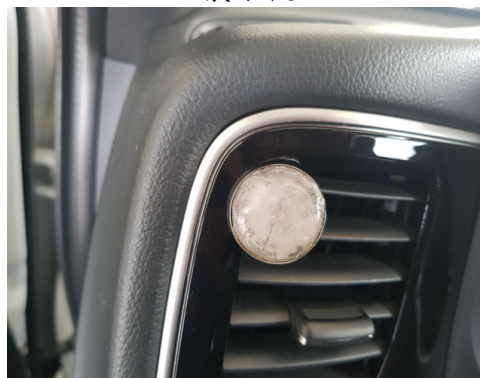
空調溫度

| 5. 前空調風速開關各段風速 | 正常 | 6. 前空調冷氣作動中央出風口溫度 | 7°C |
