認證編號 CPF7102025A014

## 車輛資料 Vehicle Information

## 車輛認證總結報告 Vehicle Inspection Findings

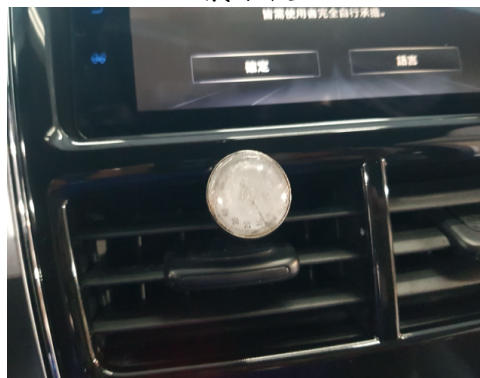
空調溫度

| 5. 前空調風速開關各段風速 | 正常 | 6. 前空調冷氣作動中央出風口溫度 | 7°C |
