認證編號 CPF7102025A017

## 車輛資料 Vehicle Information

## 車輛認證總結報告 Vehicle Inspection Findings

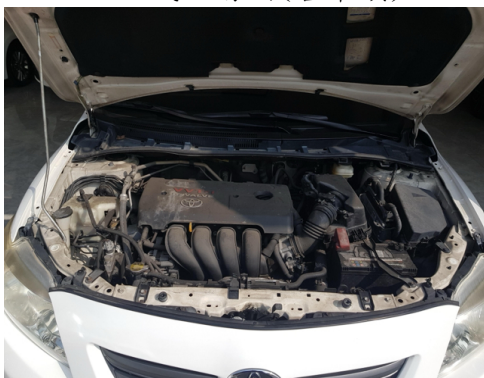
引擎室

| 5. 外觀有無漏油/水跡象 | 異常 | 6. 運轉時有無抖動或異常聲響 | 正常 |

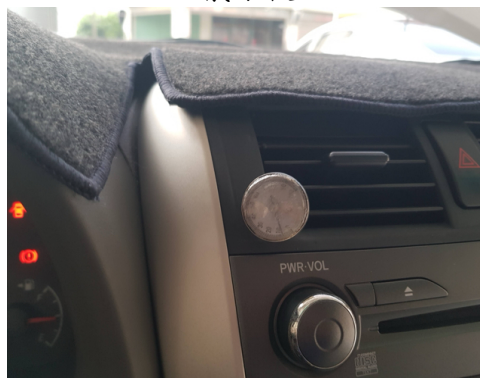
空調溫度

| 5. 前空調風速開關各段風速 | 正常 | 6. 前空調冷氣作動中央出風口溫度 | 7°C |
