# YES 車輛認證書

認證編號 CPF7102025A018

| 廠牌 Make | TOYOTA |
| 車型 Model | ALTIS |

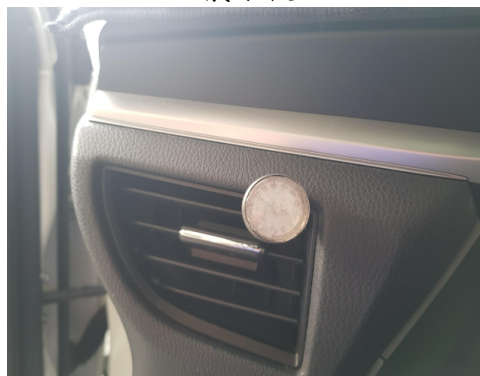
空調溫度

| 5. 前空調風速開關各段風速 | 正常 | 6. 前空調冷氣作動中央出風口溫度 | 7°C |
