# YES 車輛認證書

認證編號 CPF7102025A029

| 廠牌 Make | FORD |
| 車型 Model | KUGA |

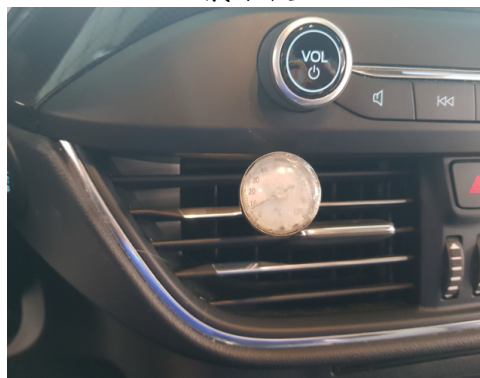
空調溫度

| 5. 前空調風速開關各段風速 | 正常 | 6. 前空調冷氣作動中央出風口溫度 | 7°C |
