# YES 車輛查定報告

## 車輛認證總結報告 Vehicle Inspection Findings

廠牌：MITSUBISHI  
排檔型式：自排  
儀表里程數：30,224

車型：VERYCA  
引擎號碼：\*\*\*5VPFS02\*\*  
車身號碼：RKMCP724XKY20\*\*\*\*

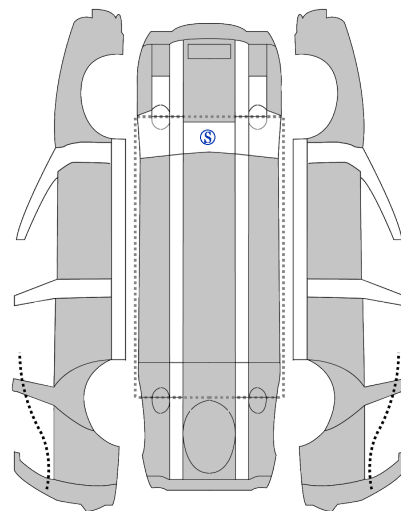
車骨結構圖

無任何異常之痕跡。
