# YES 車輛認證書

認證編號 CPF7102025A042

| 廠牌 Make | SUZUKI |
| 車型 Model | SWIFT |

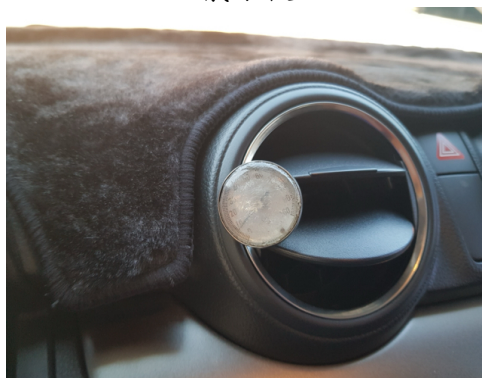
空調溫度

| 5. 前空調風速開關各段風速 | 正常 | 6. 前空調冷氣作動中央出風口溫度 | 7°C |
